# Rozszczelnienie zbiornika z gazem płynnym – propan butan

Opracowali: bryg. Wiesława Kozdraj  
mł.bryg. Paweł Pławski

Łódź, wrzesień 2012 r.

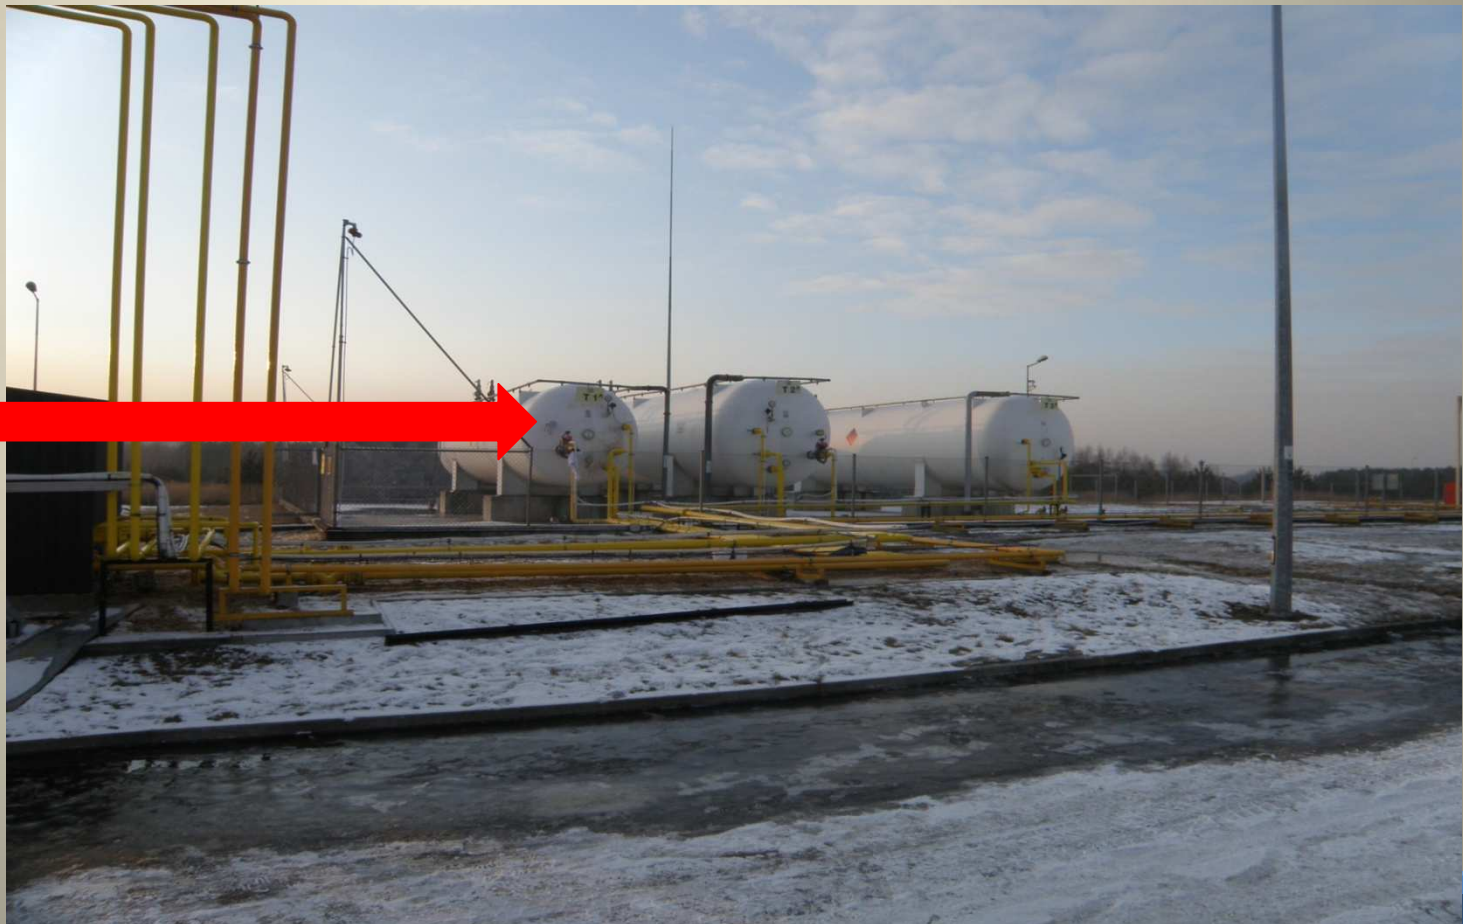
Miejsce  
wycieku  
gazu

W dniu 14 lutego br. ok. godz. 14.21 pracownicy zakładu zaliczonego do zakładów dużego ryzyka powstania poważnej awarii przemysłowej zauważyli wyciek gazu z rezerwowego zaworu fazy gazowej usytuowanego na zbiorniku gazu propan butan o pojemności 60 m<sup>3</sup>.

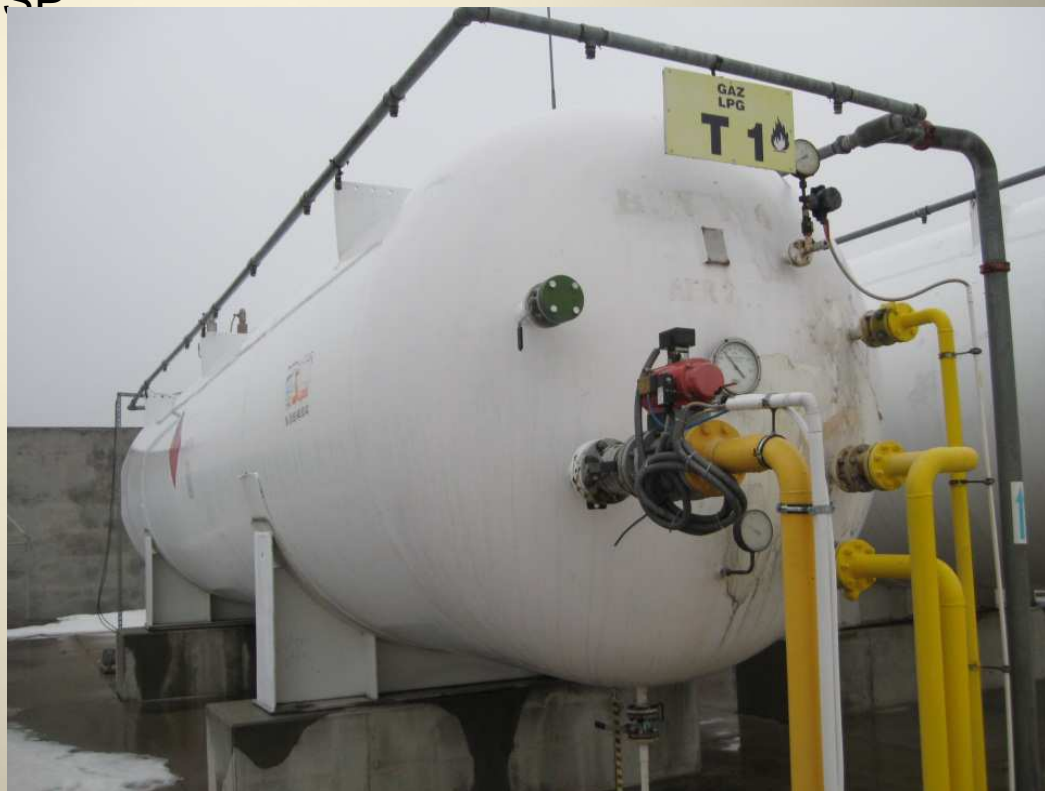
Na zdjęciu obok widok zbiornika z gazem przed wystąpieniem wycieku.

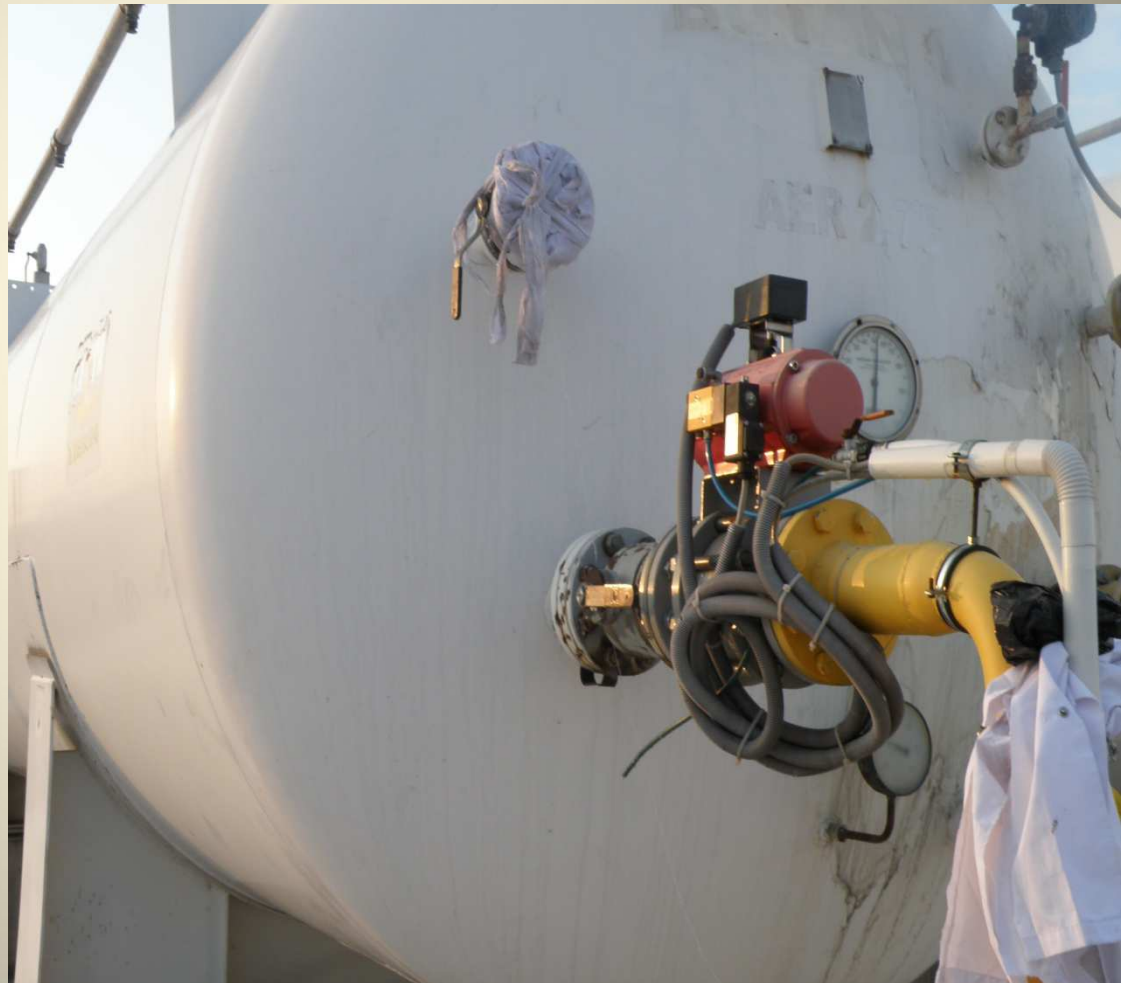
- wyznaczeniu strefy zagrożenia wybuchem,
- ustawieniu kurtyn wodnych,
- zatamowaniu wycieku poprzez owinięcie wilgotnym włóknom,
- monitorowaniu strefy wokół zbiornika przy użyciu eksplozometru i kamery termowizyjnej.

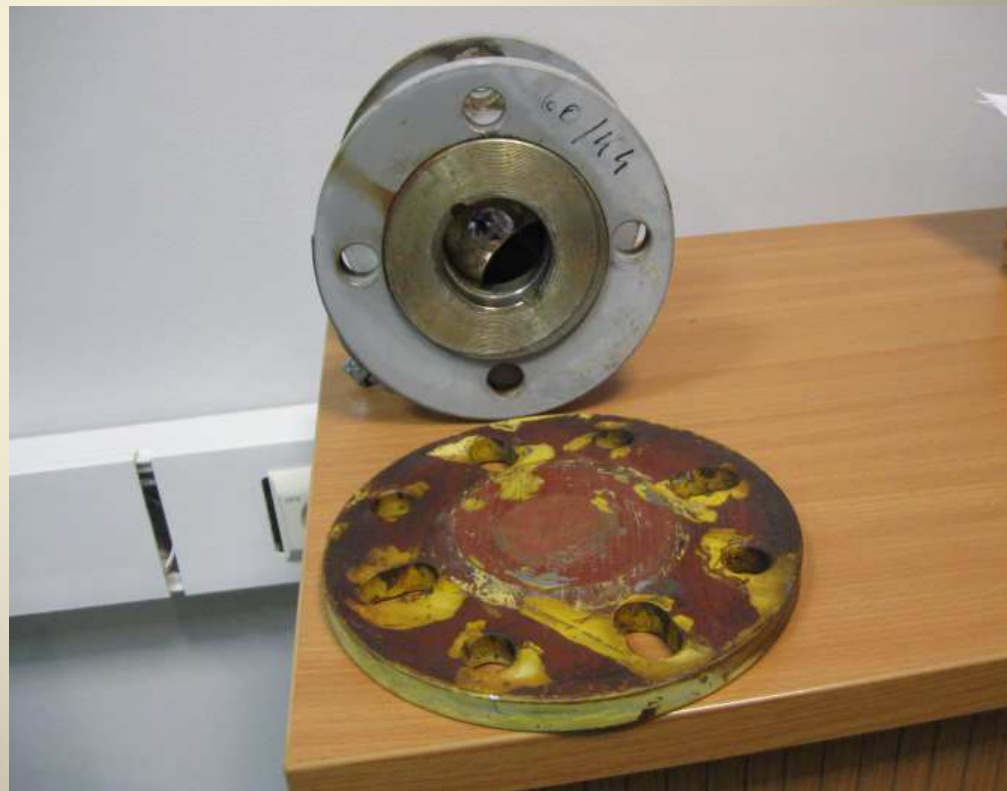
Po zakończeniu działań ratowniczych powołana przez dyrektora zakładu komisja przystąpiła do ustalania przyczyn zdarzenia. W toku jej prac stwierdzono śladowe ilości wody na zaworze - stąd też przy temperaturze poniżej zera mogło zaistnieć zjawisko wymrożenia wody, która osiadła na uszczelkach zaworu. Spowodować to mogło degradację i uszkodzenie uszczelki zaworu i powstanie szczeliny

Przedmiotowy zbiornik LPG w miesiącu czerwcu był poddawany rewizji. W trakcie rewizji zbiornik napełniono wodą.

W grudniu zbiornik poddano czyszczeniu ze względu na zastosowanie nowej mieszanki gazu propan butan.

Na zdjęciu obok widać stan uszczelki po zdjęciu wierzchniej pokrywy zaworu.

- zawór, który uległ rozszczelnieniu tworzył „death place” (martwe pole), w którym mógł zachodzić powolny proces jego degradacji,
- przedmiotowy zawór był zbędny w procesie produkcyjnym,
- należy rozważyć nową lokalizację detektorów – tak aby mogły wykrywać niewielkie wycieki na armaturze zbiornika,
- działań zmierzających do uszczelnienia zbiornika nie podjęły służby ratownicze zakładu,
- należałoby opracować nowe procedury odbiorowe po dokonywanych operacjach technicznych zbiorników,
- należałoby rozważyć możliwość szybkiego przepompowywania gazu do pustego zbiornika rezerwowego,
- należałoby rozważyć zabezpieczenie przed wybuchem typu BLEVE w postaci nachylonej wanny odpływowej, która odprowadzałaby wyciekającą fazę płynną poza strefę zbiorników. W przypadku pożaru oddziaływanie płomieni nie objęłoby strefy pod zbiornikami.
