Właściwa i szybka konserwacja

Metody oceny istniejącej izolacji

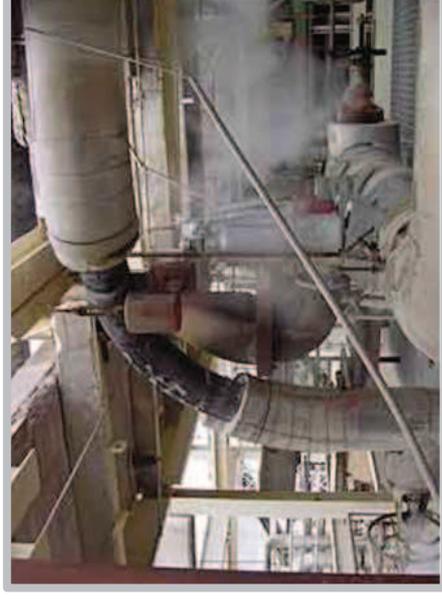
W wielu wypadkach izolacja nie jest konserwowana odpowiednio szybko bądź we właściwy sposób z uwagi na brak świadomości istnienia zagrożeń

- Około **10% - 30% izolacji jest uszkodzonych lub wybrakowanych** w ciągu 1 do 3 lat
- **Straty ciepła** spowodowane uszkodzeniami izolacji mogą być nawet **8x wyższe**
- Koszty z tytułu korozji, przestojów i dodatkowych nieprzewidzianych **strat energii są znaczne**

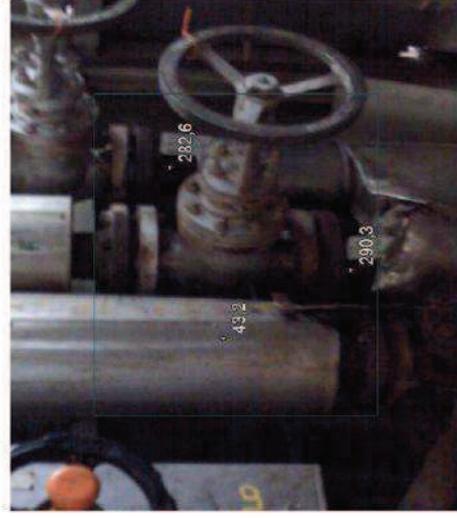
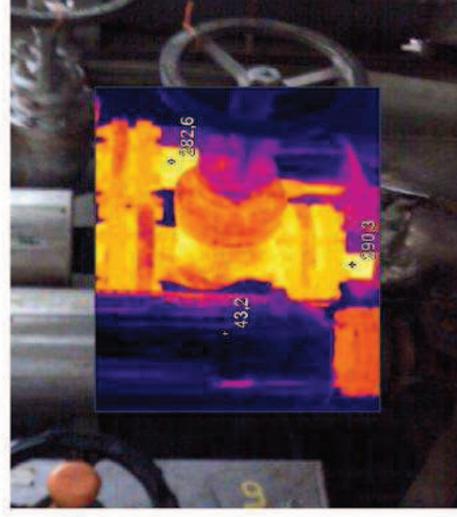
Przykład 2

Warunki brzegowe

- Średnica : DN 150
- Temperatura medium : 220°C
- Temp. otoczenia : 20°C
- Straty energii przy braku izolacji : € 2900 (w skali rocznej)

Oszczędność na izolacji 1 zaworu

Potencjalne oszczędności

- Koszt izolacji : € 200
- Czas zwrotu inwestycji < 2 miesięcy
- Oszczędności przy izolacji : € 2300 (w skali rocznej)

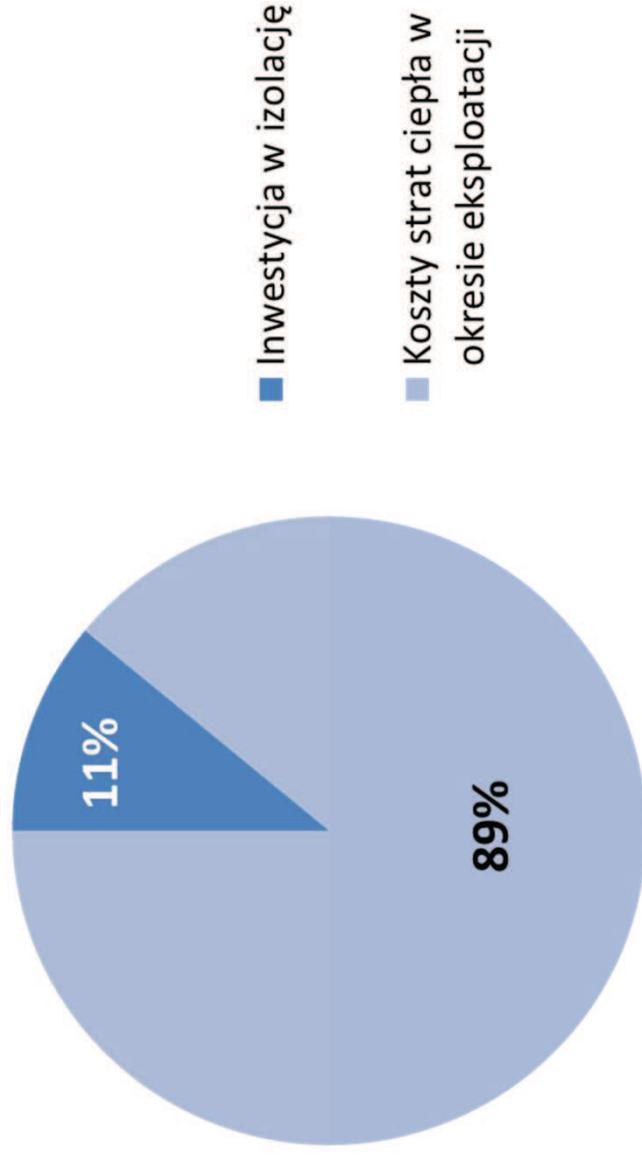
Koszt obecnej typowej izolacji

■ 11% inwestycji w izolację + 89% kosztów za energię z tytułu strat ciepła = 100%

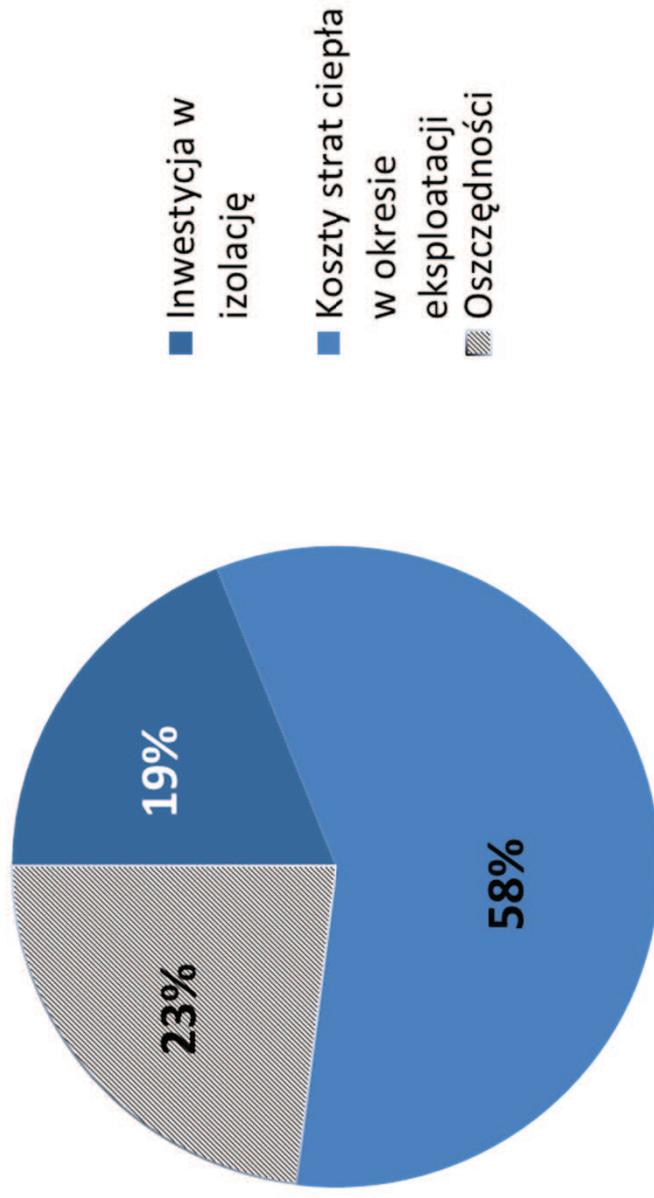
Koszt efektywnej izolacji

■ 19% inwestycji w izolację + 58% kosztów za energię z tytułu strat ciepła = 77%

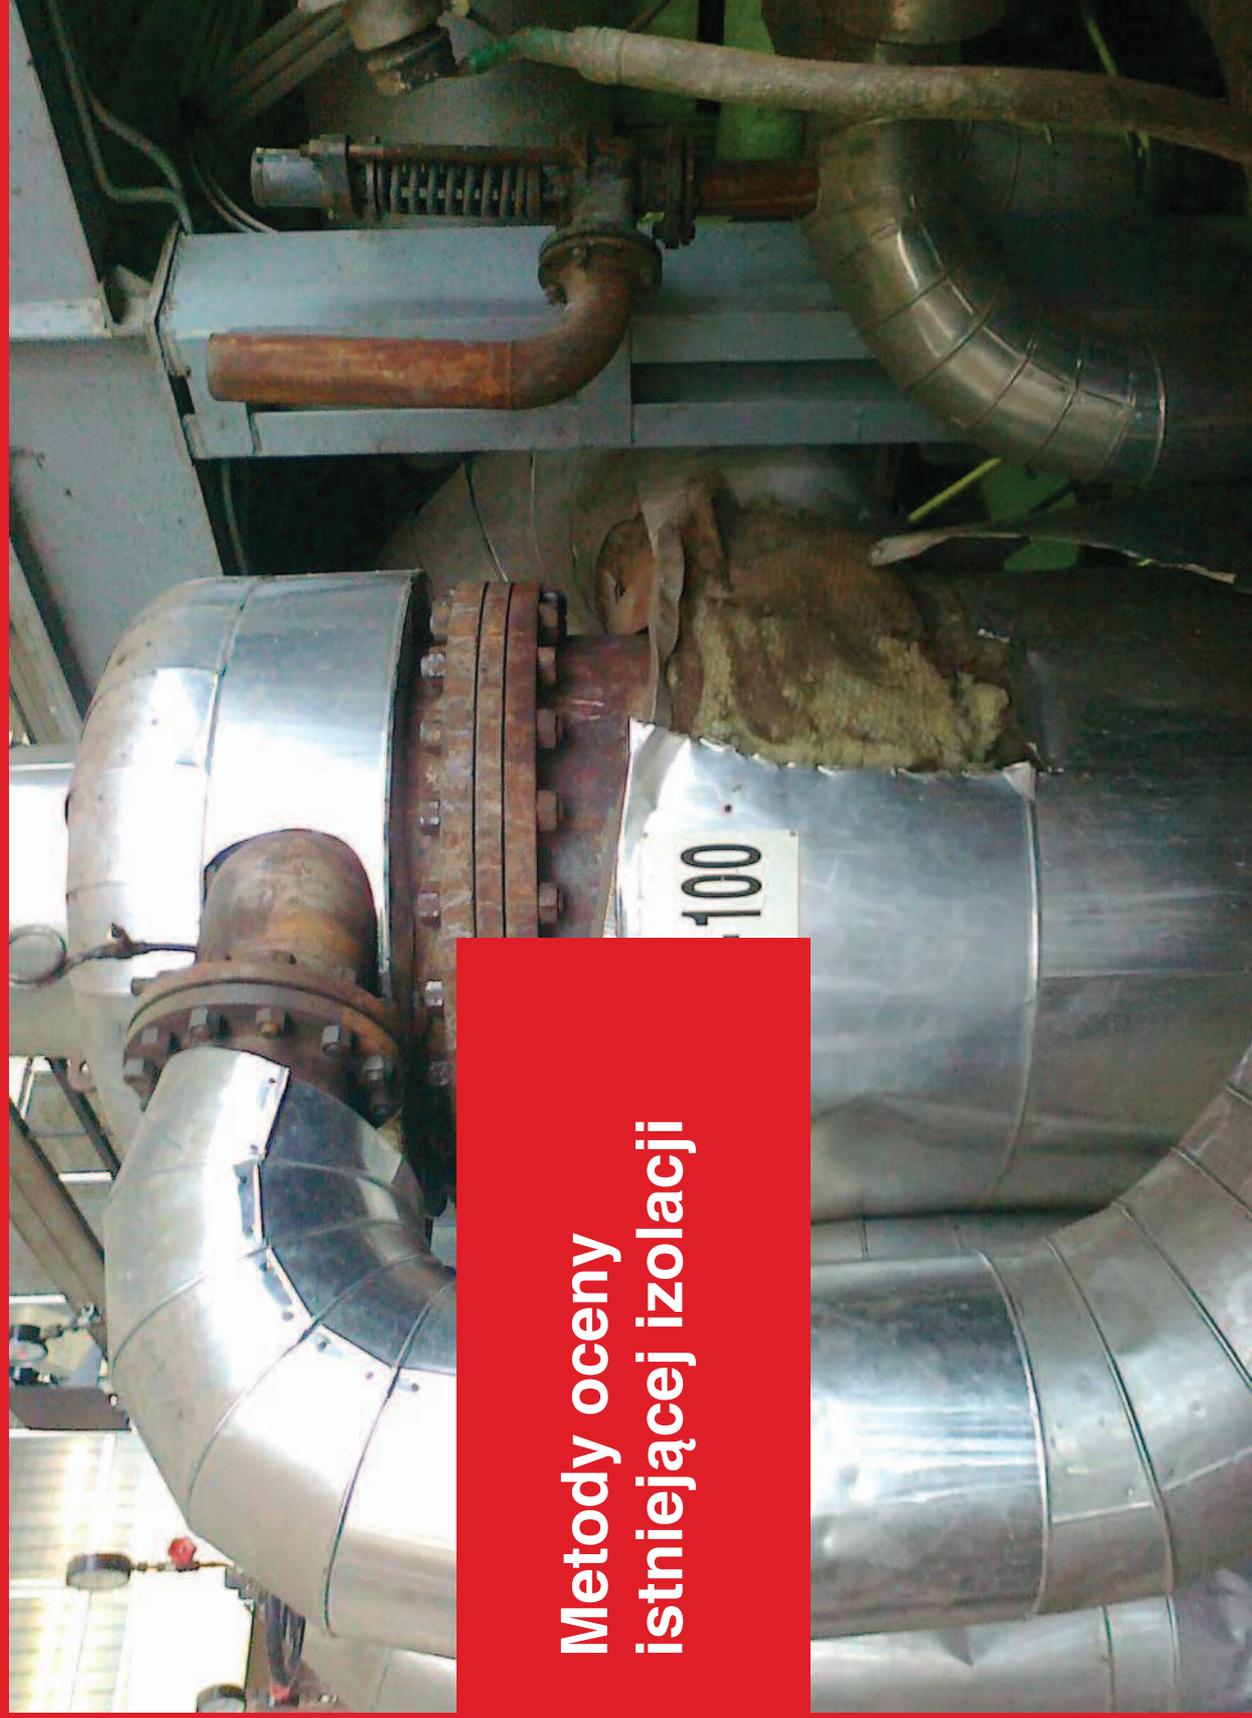
Pomiary kamerą termowizyjną

Kamera termowizyjna umożliwia wstępne zdiagnozowanie potencjalnych przegrzewów, ubytków lub braku izolacji, przekroczenie temperatur na płaszczu izolacji.

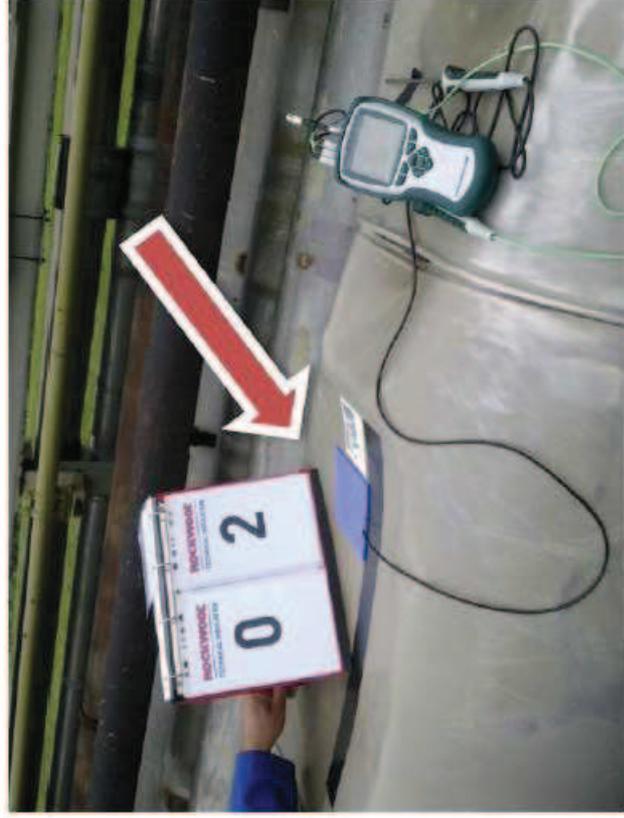
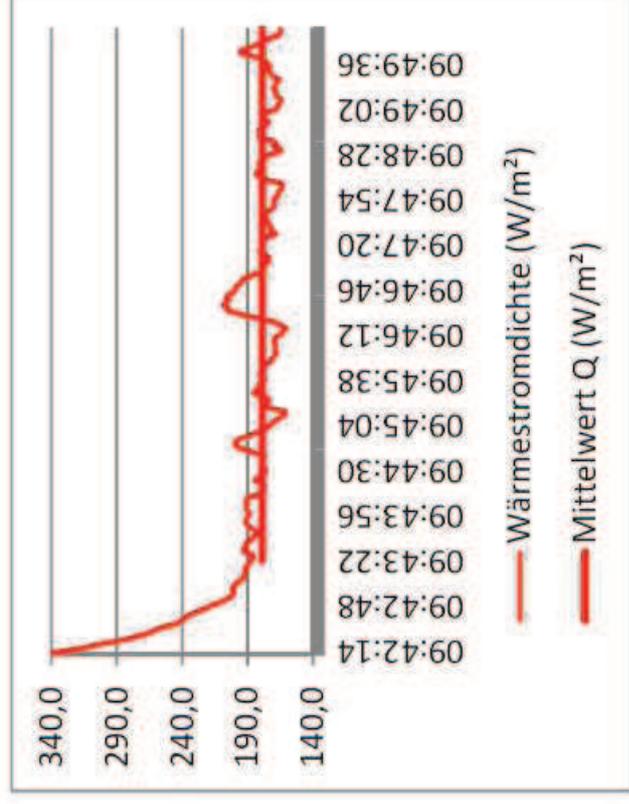
Pomiary przepływu ciepła i warunków otoczenia

Sprawdzenie start ciepła emitującego przez urządzenie do otoczenia

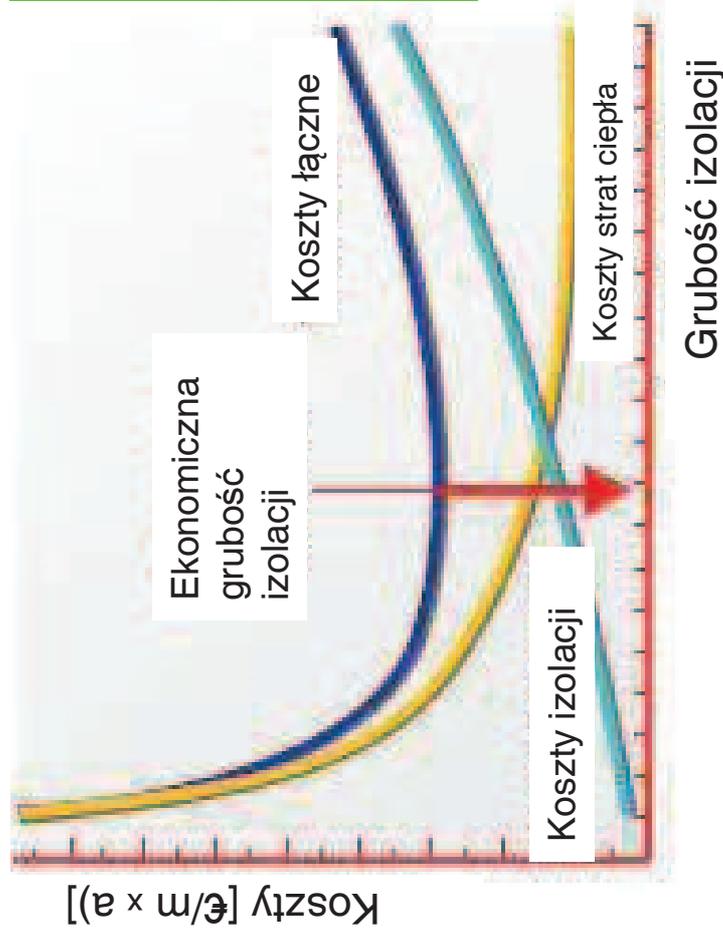
Kalkulacje ekonomicznej grubości izolacji

Obliczenie ekonomicznej grubości izolacji biorąc pod uwagę czas eksploatacji urządzenia, koszty energii, średni przyrost cen energii

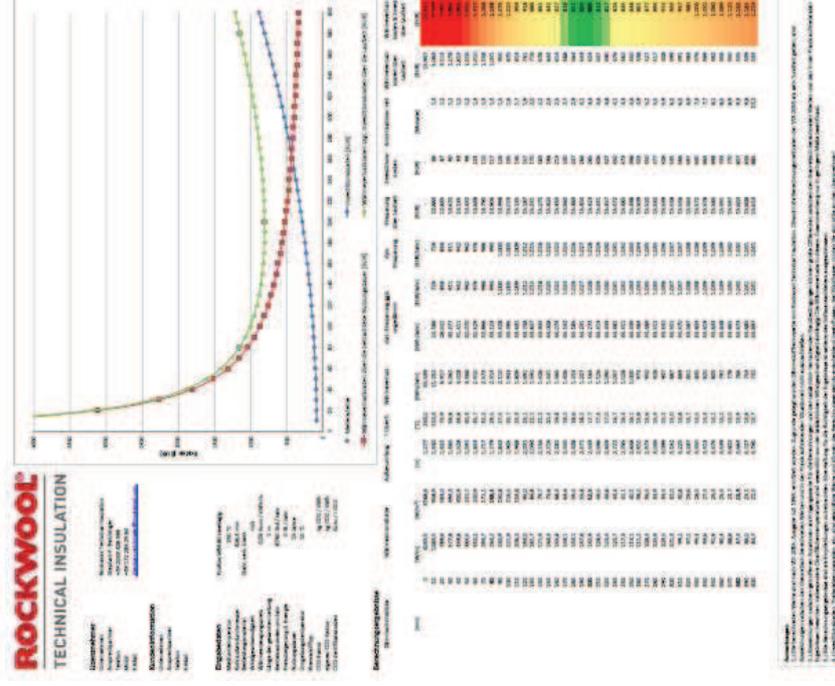
Sporządzenie raportu

Raport jest szczegółową analizą przeprowadzonych pomiarów, obliczeń i propozycją ekonomicznej grubości izolacji.
