# Rozszczelnienie zbiornika z gazem płynnym – propan butan

Opracowali: bryg. Wiesława Kozdraj  
mł.bryg. Paweł Pławski

Łódź, wrzesień 2012 r.

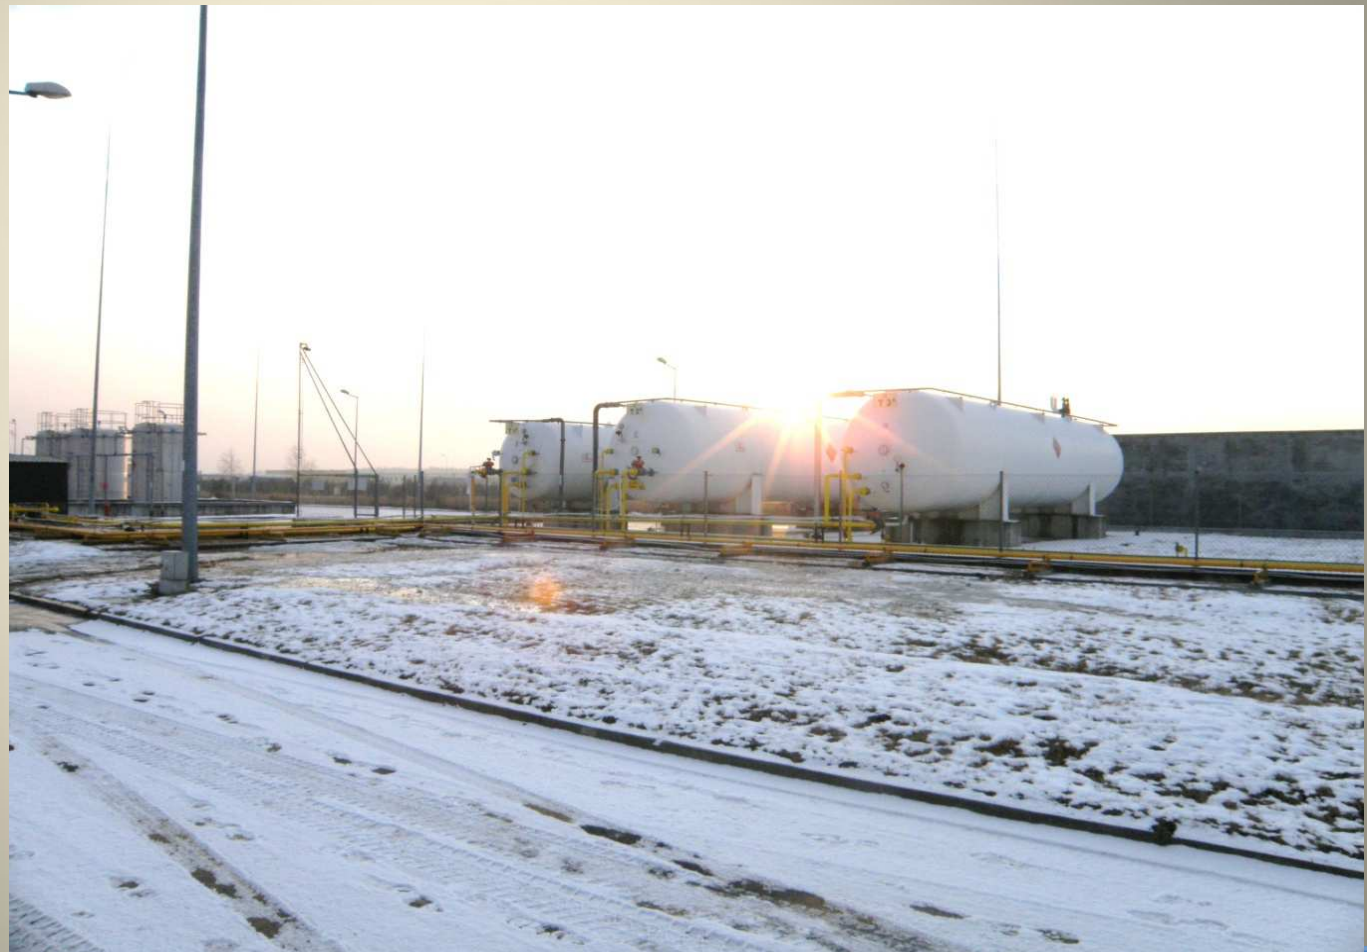
Zbiornik, na którym był zamontowany zawór jest posadowiony na utwardzonym, niepalnym podłożu w wygradzonym siatką terenie. Jest jednym z trzech zbiorników nadziemnych usytuowanych w baterii zbiorników zasilających instalację zakładu.

Od strony granicy z sąsiednią działką obszar zbiorników jest wygradzony ścianą oddzielenia pożarowego w klasie odporności ogniowej REI 240.

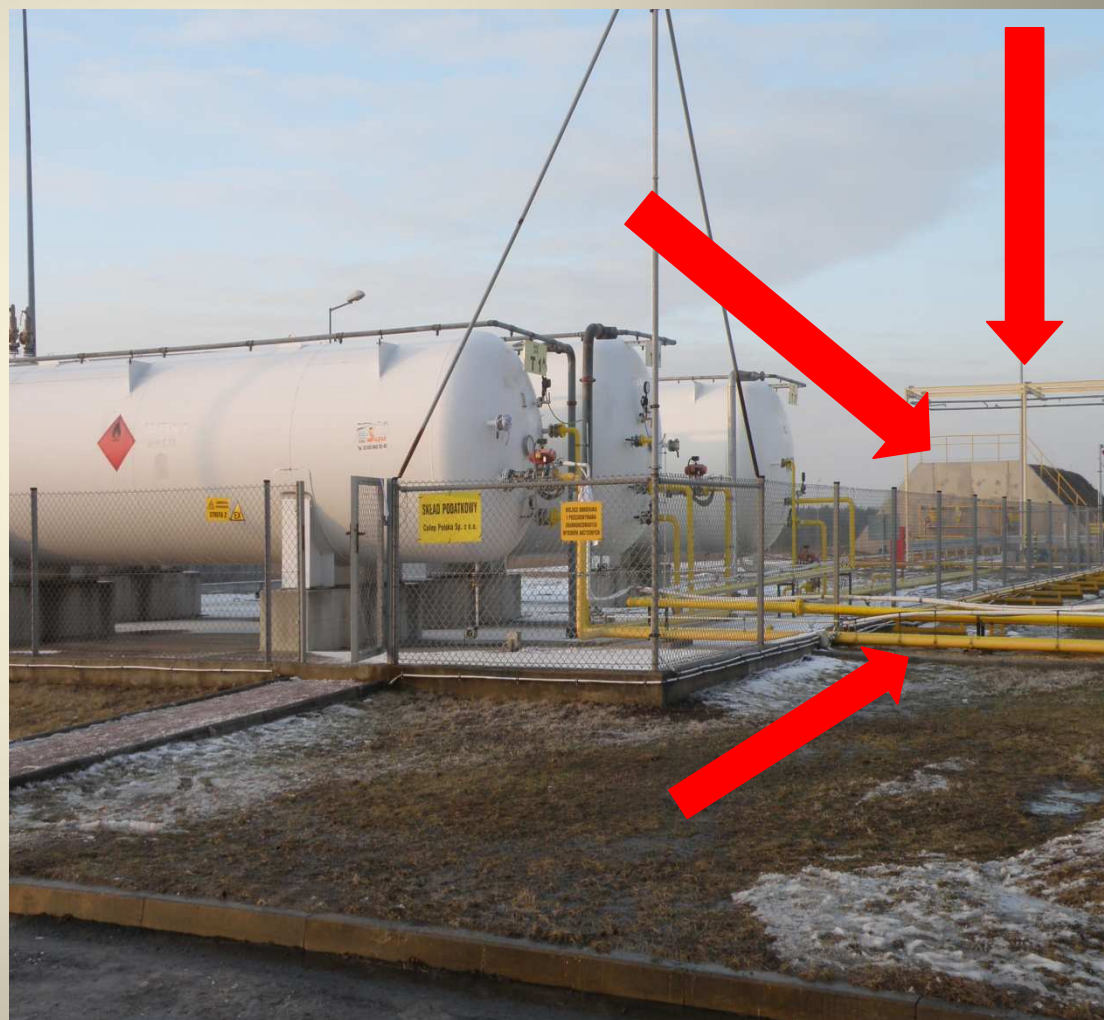
W pobliżu baterii  
zbiorników znajdują się:

- stanowisko  
roztankowywania  
autocystern,
- dwa               zakopcowane  
zbiorniki gazu LPG,
- instalacja       przesyłowa  
gazu LPG.
